Deformación de soleras

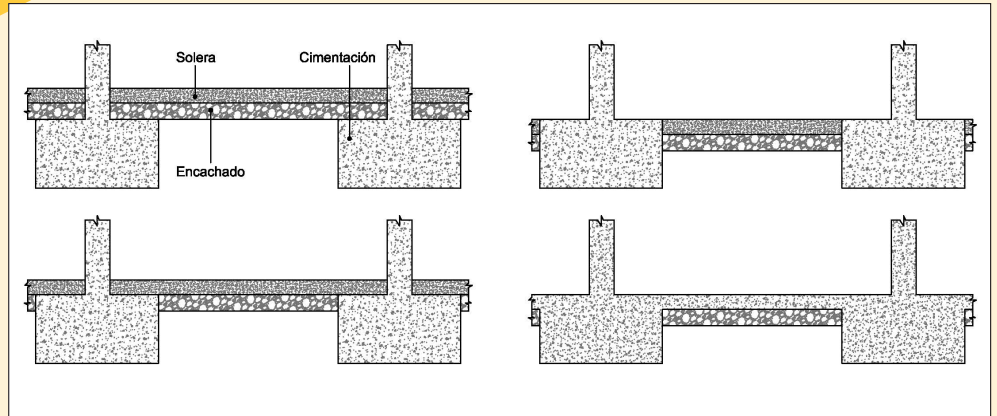
Representación de las posibles relaciones entre la solera y la cimentación.

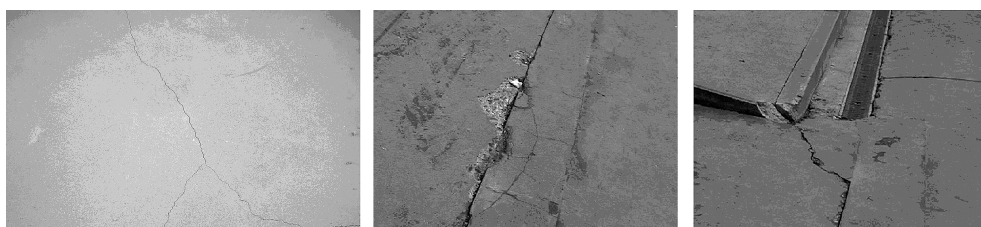
Agrietamientos generalizados en la superficie de la solera. Se producen por no haber cortado la parte superficial del hormigón para crear juntas.

Agrietamientos en el entorno de los soportes. Se producen cuando el encuentro entre el soporte y la solera no está correctamente planteado y se producen movimientos.

Agrietamientos en el entorno de la zapata. Se producen en la solera en la zona en que terminan las zapatas. El motivo es, por un lado, el diferente apoyo de la solera sobre el enchachado (más deformable) y la zapata (más rígida) y, por otro, no contar con suficiente armado en esa zona.

Fisuras generalizadas, fisuras en junta no marcada y apoyo diferente y fisuras en torno a puntos duros.

Para evitar el agrietamiento superficial de la solera, ya sea por contracción o pequeños movimientos diferenciales, debe cortarse cada 20-25 veces el espesor de la solera en los dos sentidos, es decir cada 3,5 m, por ejemplo, para soleras de 14 cm de espesor. Se corta superficialmente, con una profundidad de 1/3 del espesor de la solera aproximadamente. Los ángulos de los encuentros no deben ser inferiores a 60°. Debe hacerse un corte perpendicular a los puntos más duros, como arquetas o imbornales.
