Ayuntamiento  
de Málaga

# **Guía para la utilización de pavimentos en espacios públicos**

**1ª Jornadas de diseño  
de pavimentos accesibles**

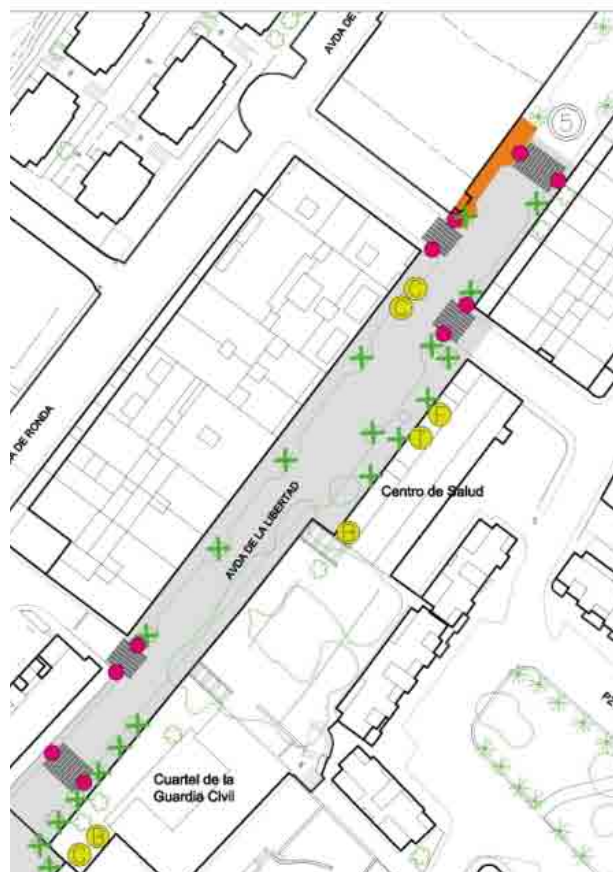
### 3.3.1.ACTUACIONES NECESARIAS. ITINERARIO -A- (4-5)

- Tramo del itinerario
- Pasamanos adaptado en desnivel
- Modificación puntual del mobiliario  
1-Alcorques 2-Banco.
- Construcción de vado rebajado
- Ejecución de rampa accesible
- Nuevo registro Ø <2cm
- Ejecución de nuevas escaleras accesibles.
- Nueva acera con libre de paso >=1.20m.

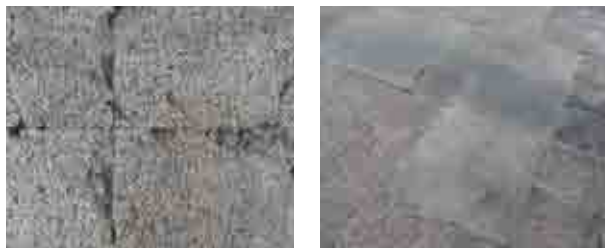
**Figuras 17 y 18.** Deterioro en los encuentros entre las piezas de solado y operaciones de mantenimiento.

como al tratarse de un pavimento discontinuo el efecto de la erosión producida por la arena y otros agentes ha ido deteriorando las piezas. Apareciendo discontinuidades y resaltes entre ellas. Las operaciones de reparación se han ido ejecutando sustituyendo las partes afectadas por lo que el aspecto del pavimento en la actualidad es obsoleto y precario, tanto por sus condiciones estéticas como de uso.

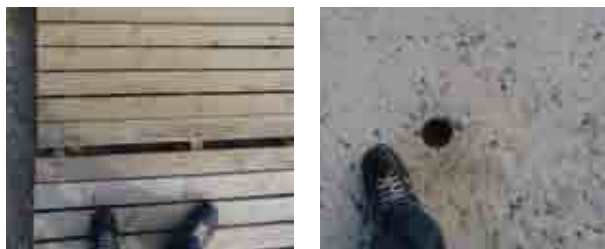
**Figuras 21 y 22.** Deterioro del pavimento de madera en accesos a la playa y orificios en el pavimento de hormigón de los espigones.

En los accesos a la playa los caminos de madera existentes se encuentran muy deteriorados. El acceso a éstos por personas usuarias de sillas de ruedas o con movilidad reducida sería muy complicado, ya que además el ancho de estos pasos es insuficiente. Existen otros elementos en el suelo a lo largo del paseo como perforacio-
